ADRES	Glacisweg 1ab 6212 BL Maastricht
GEGEVENS	Oorspronkelijke functie: winkel-woonhuizen Huidige functie: woonhuizen
STATUS	Dominant bouwwerk
FOTO'S

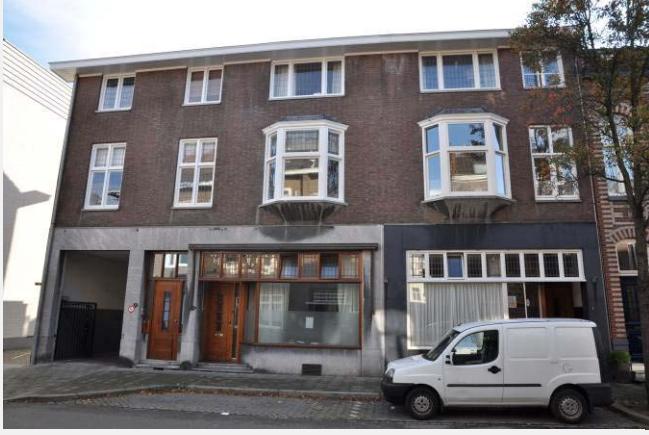
<p data-bbox="450 902 576 927"><i>Glacisweg 1ab</i></p>
OMSCHRIJVING	<p data-bbox="450 969 568 994">Inleiding</p> <p data-bbox="450 999 1406 1059">Dubbel winkel-woonhuis uit 1936 met poortdoorgang, gelegen binnen de bebouwde kom van Maastricht.</p> <p data-bbox="450 1095 608 1120">Beschrijving</p> <p data-bbox="450 1124 1406 1218">Half vrijstaand pand, boven een kelder opgebouwd uit drie bouwlagen onder een zadeldak met de nok parallel aan de straat. Het dak is gedekt met gemoorde dakpannen. Aan het dak is een breed overstek met een houten bakgoot.</p> <p data-bbox="450 1223 1406 1632">De voorgevel is opgetrokken in roodbruine baksteen in Vlaams verband. De begane grond is geheel bedekt met een hardstenen bekleding, rondom de gevelopeningen. In de plint zitten twee kelderlichten. Links is een brede, vierkante doorgang naar het achterterrein, met een vernieuwd, dubbel poortje. Rechts ervan is een toegangsdeur naar een van de bovenwoningen. Deze bevat een oorspronkelijke houten voordeur met een ladderraam en smalle zijvensters en een drievoudig bovenlicht. Rechts hiervan is een winkelpui. Deze heeft links een teruggelegen toegang, voorzien van een oorspronkelijke houten deur met ladderraam. Rechts ervan is een tweezijdig, oorspronkelijk etalageraam, waarvan de linker ruit schuin richting de voordeur loopt. De winkelpui heeft een achtdelig bovenlicht met oorspronkelijke klappaampjes, die voorzien zijn van geel en kleurloos glas-in-lood. Uiterst rechts is een zelfde winkelpui, maar dan gespiegeld qua opzet. Ook hier zijn nog de oorspronkelijke deur, etalageraam en bovenlichten met glas-in-lood aanwezig. Het houtwerk van de etalage is echter wit geschilderd en de hardstenen omlijsting zwart.</p> <p data-bbox="450 1637 1406 1856">Op de verdieping is de gevel uitgevoerd in schoon metselwerk. De gevel heeft hier vijf traveeën. In de eerste, tweede en vijfde travee is op de eerste verdieping een hoog, smal venster met een lage, hardstenen onderdorpel en een oorspronkelijk T-raam met gedeeld bovenlicht. Op de tweede verdieping is een kleiner venster met een houten draairaam en een lage hardstenen onderdorpel. De ramen van de linker twee traveeën bevatten nog het oorspronkelijke, kleurloze glas-in-lood met gele accenten in de bovenlichten. In de vijfde travee is het glas-in-lood van het eerste verdiepingsraam vervangen door vensterglas.</p> <p data-bbox="450 1861 1406 2042">In de derde en vierde travee is op de eerste verdieping een driezijdige erker, op een kunststenen, naar binnen zwenkende bodem. Beide erkers hebben nog de oorspronkelijke ramen met bovenlichten, maar alleen bij de linker erker is nog het oorspronkelijke glas-in-lood aanwezig. Ze hebben een lessenaardakje, gedekt met leien. Boven de erkers, op de tweede verdieping, zijn twee brede vensters met driedelige houten ramen, voorzien van kleurloos glas-in-lood.</p>

<p>In de linker zijgevel zijn op de eerste verdieping vier brede vensters en drie smalle, hoge vensters, met oorspronkelijke ramen en meerkleurig glas-in-lood. In de geveltop is nog een klein venster met een dubbel houten raam.</p>
<p>WAARDERING</p>	<p>Het bouwwerk is “dominant” gewaardeerd vanwege zijn historisch-ruimtelijke samenhang en architectuurhistorische waarden en meer in het bijzonder omdat:</p> <ul style="list-style-type: none"> • het object onderdeel is van en ondersteund is aan een straatwand met voorgevels uit verschillende bouwperiodes, die een eenheid vormt door maatvoering en ritmering. • het object architectuurhistorische betekenis heeft vanwege de esthetische kwaliteit van het ontwerp. • het ontwerp een hoge mate van architectonische gaafheid bezit. • het bijzonder materiaalgebruik en een bijzondere detaillering heeft, in de hardstenen beplating van de begane grond, de detaillering van de winkelpuien en erkers en door het glas-in-lood. <p>Waardevolle elementen die bijdragen aan bovengenoemde waardering zijn onder andere:</p> <ul style="list-style-type: none"> • de hardstenen beplating • het oorspronkelijke voegwerk • de oorspronkelijke deuren • de oorspronkelijke ramen • de oorspronkelijke winkelpuien met bovenlichten • het glas-in-lood • de erkers • de gootlijst

<p>RICHTLIJNEN</p>	<p>Algemeen:</p> <ul style="list-style-type: none"> • Voor de algemene richtlijnen voor dominante en kenmerkende bouwwerken, alsmede de waardevolle cultuurhistorische elementen, zie paragraaf 2.1 van dit rapport. • Voor de algemene richtlijnen voor onderhoud en wijzigingen van waardevolle groenelementen, zie paragraaf 2.2 van dit rapport. • Voor de algemene richtlijnen voor onderhoud en wijzigingen in cultuurhistorische attentiegebieden en beschermde stadsgezichten, zie paragraaf 2.3 van dit rapport. <p>Objectgericht:</p> <ul style="list-style-type: none"> • Het schilderwerk van de onderpui en de etalage van de rechter winkelpui doet afbreuk aan het architectonische beeld. Bij voorkeur de zwarte verflaag voorzichtig verwijderen en het houtwerk terugbrengen in naturel.
